Информационный бюллетень о повреждении камер ОП парашютных систем Fire\Fire2.

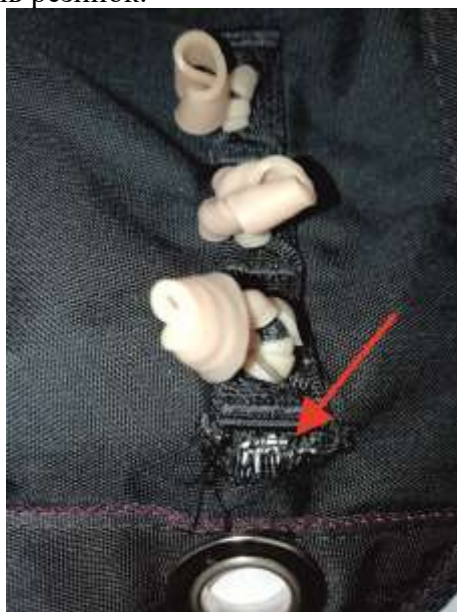
В последнее время мы столкнулись с несколькими случаями повреждения камеры основного парашюта в районе петель резинок.

На данный момент использование такого материала прекращено, и в производстве используется тот же материал, который использовался при производстве камеры основного парашюта с апреля 2008 года по апрель 2019 года - Parapak 420.

Если ваша камера основного парашюта была изготовлена после апреля 2019 года и имеет какие-либо повреждения - вы можете получить новую бесплатно.

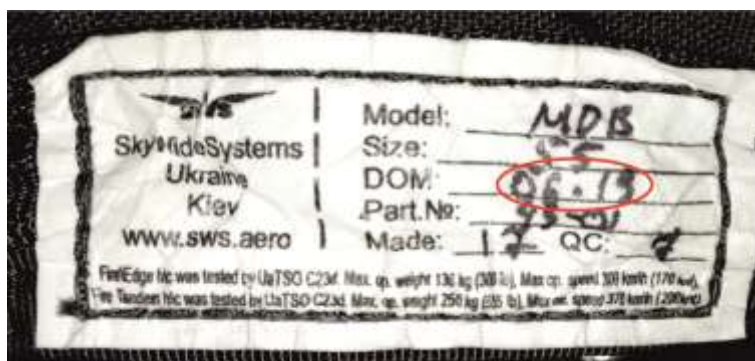
Для изучения вопроса мы провели сравнительные испытания на испытательном стенде материалов, используемых сейчас, и использованных ранее для производства камеры основного парашюта.

Испытания показали значительную разницу между образцами материала (Cordura 500), который использовался в производстве с апреля 2019 года.

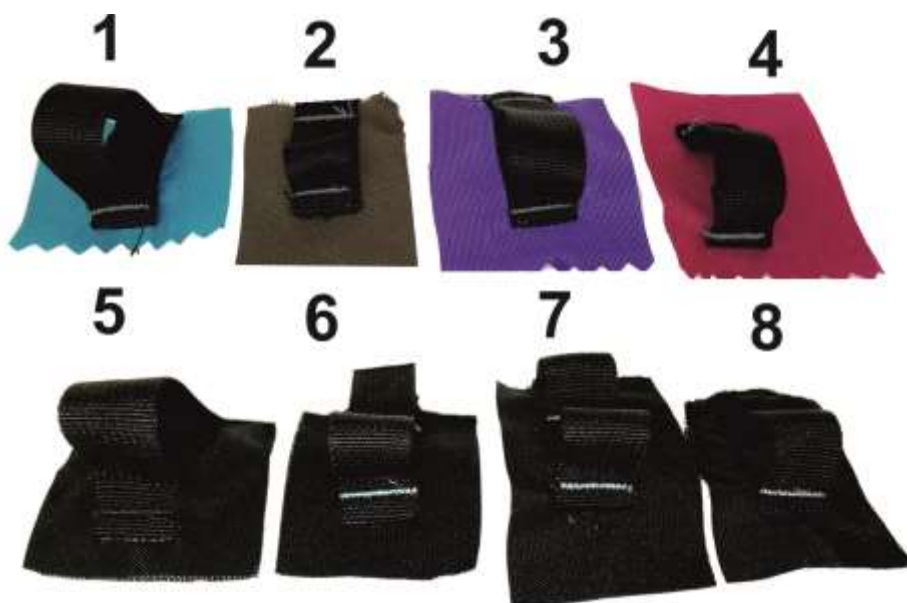
В то время, как большинство образцов показали достаточные 90-100 кгс для разрыва петель, некоторые показали только 50-60 кгс, что может (во время эксплуатации) привести к повреждению.

Такие испытания (отделение пришитой петли от материала) производителем не регламентируются, и вероятная причина такого различия - специфическая пропитка каждого образца ткани.
