Информационный бюллетень о повреждении камер ОП парашютных систем Fire\Fire2.

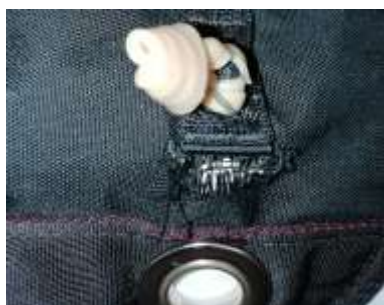
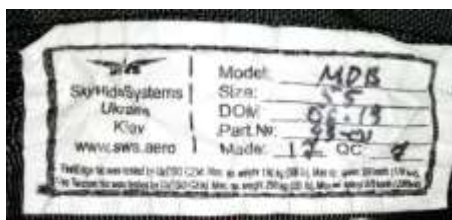
Пример:

В последнее время мы столкнулись с несколькими случаями повреждения камеры основного парашюта в районе петель резинок.

Если ваша камера основного парашюта была изготовлена после апреля 2019 года и имеет какие-либо повреждения - вы можете получить новую бесплатно.

Отправьте фотографию повреждения камеры, ее идентификационную бирку и адрес доставки на адрес order@sws.aero, и мы бесплатно отправим вам новую камеру ОП.
